INVESTOR : Mesto Prievidza, Námestie slobody 14, 97101 Prievidza
LOKALITA : p.č. 2, 53/1, k.ú. Hradec

KULTÚRNY DOM HRADEC
SANÁCIA ZAVLHNUTÉHO MURIVA

PÔDORYS 1.NP

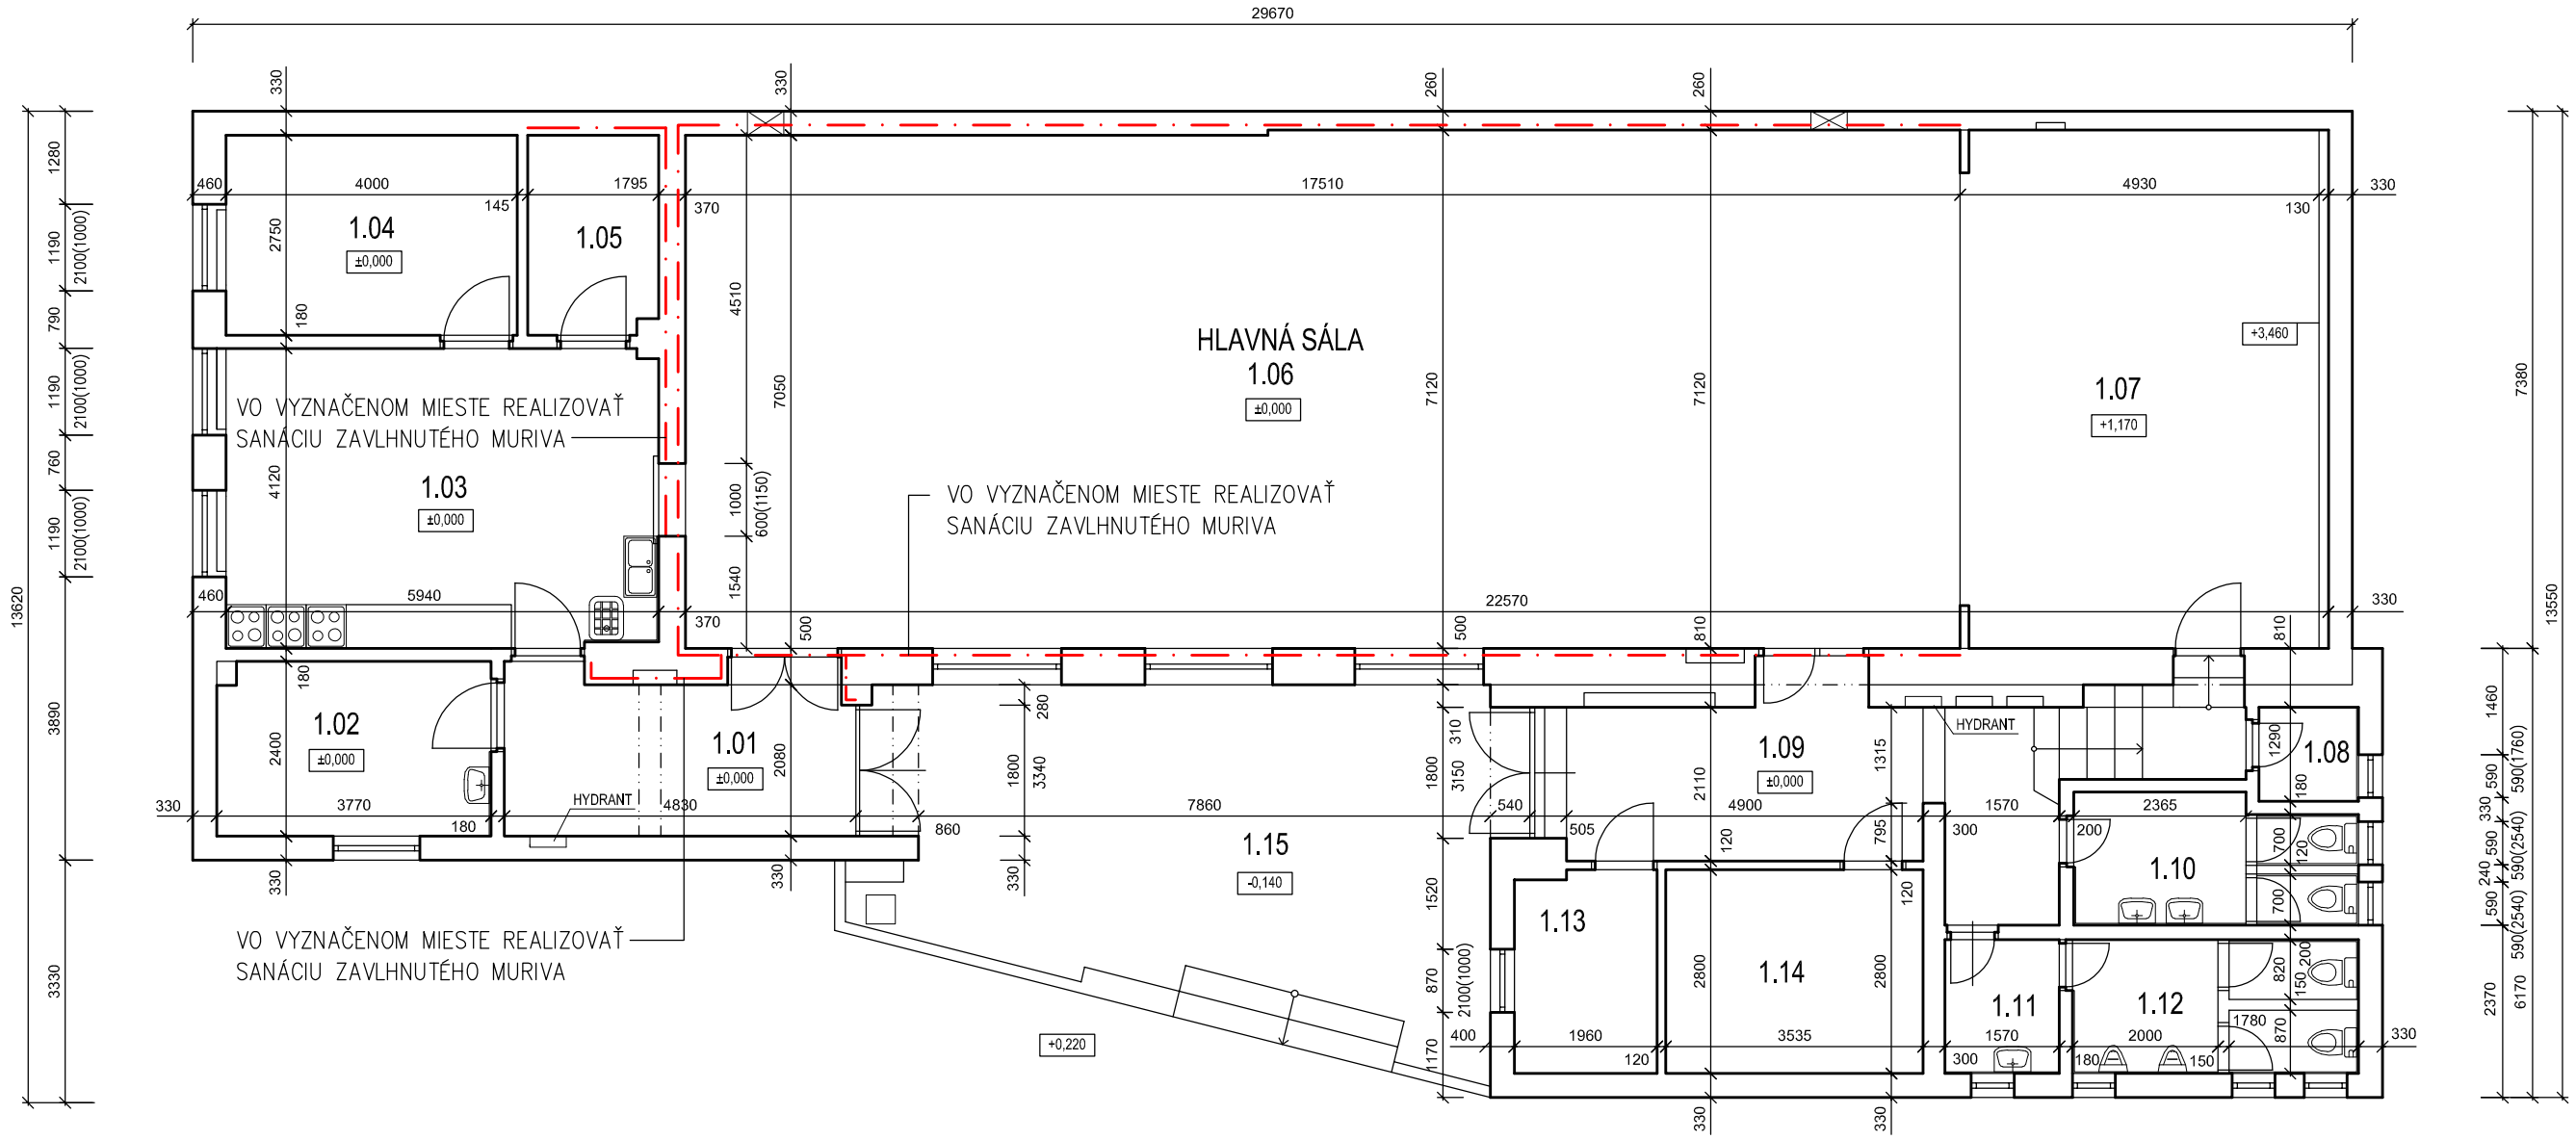
– NÁVRHNÚŤ SANÁCIU ZAVLHNUTÉHO MURIVA V HLAVNEJ SÁLE KULTÚRNEHO DOMU

– OSEKAŤ POŠKODENÚ OMIETKU PO OBVODE MIESTNOSTI DO VÝŠKY 1,2m /OMIETKA MUSÍ BYŤ ODSTRÁNENÁ 80cm NAD VIDITELNÉ VÝKVETY
– VYHOTOVIŤ INFÚZNU CLONU INJEKTÁŽOU (Kiesey Injekcreme), UZAVRIEŤ OTVORY RÝCHLOSCHNÚCOU MALTOU Rapid 8 A CELÚ PLOCHU PREIZOLOVAŤ IZOLÁCIOU K11 Flex Schlämme grau TÚTO IZOLÁCIU PREVIESŤ MIN. 150mm NAD LÍNIU VRTOV.
– NÁSLEDNE REALIZOVAŤ SANAČNÚ OMIETKU V NASLEDOVNOM POSTUPE:
  – NEUTRALIZÁCIA Antisulfat
  – SANAČNÝ ŠPRIC Spritzbewurf WTA
  – VYSPRÁVKOVÁ MALTA Trass–und Natursteinmörtel – hr.25mm
  – SANAČNÁ OMIETKA MEM ISO PUTZ grau – hr.20mm
  – SANAČNÁ OMIETKA Sanierputz WTA grau – hr.5mm
  – FAREBNÁ ÚPRAVA paropriepustná /napr. Brillux 1803, vrchná – Brillux 1801/
– REALIZOVAŤ DOPLNENIE KERAMICKÝCH SOKLÍKOV V RIEŠENÝCH ČASTIACH VÝŠKY 100MM.

– V OSTATNÝCH NERIEŠENÝCH PRIESTOROCH DOPORUČUJEME TAKTIEŽ REALIZOVAŤ SANÁCIU ZAVLHNUTÉHO MURIVA, ABY SA DOSPELO KU KOMLEXNÉMU ODSTRÁNENIU DANÉHO PROBLÉMU.
